Kielce, maj 2008 r.

**WYKONANIE PRAC PRZYGOTOWAWCZYCH  
DO LIKWIDACJI MOGILNIKA  
K/M POMIENI GM. RECZ  
WOJ. ZACHODNIOPOMORSKIE**

Zlecniodawca: GMINA RECZ, UL. RATUSZOWA 18

**PRZEDSIĘBIORSTWO  
GEOLOGICZNE SP. Z O.O.**

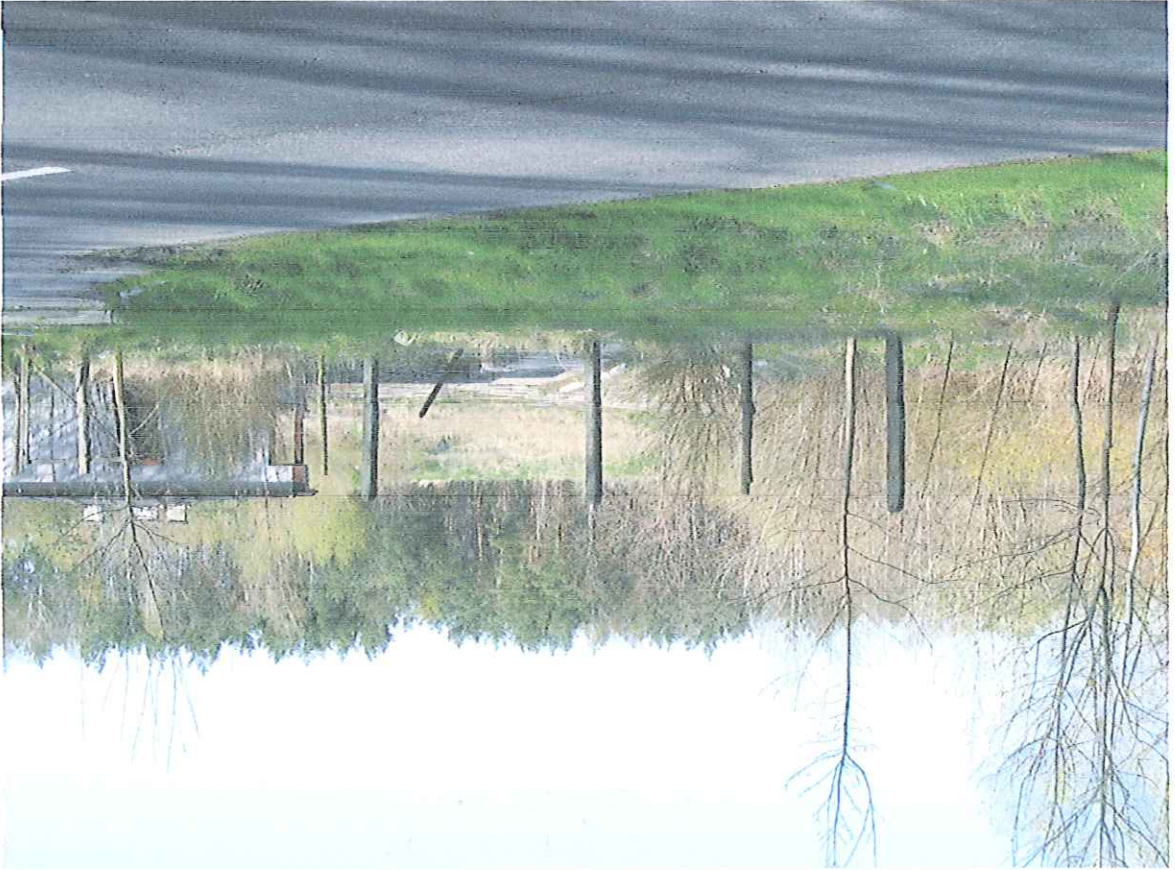
i zamknięty brama o szerokości 3,4 m; jest to istotne dla użycia transportu samochodowego Wysypisko jest ogrodzone, wjazd na teren wyłożony jest płytami drogowymi (fot.1) rekultywacyjnych planuje się na koniec 2008 r.

Fot. 1. Teren wyłożony płytami drogowymi

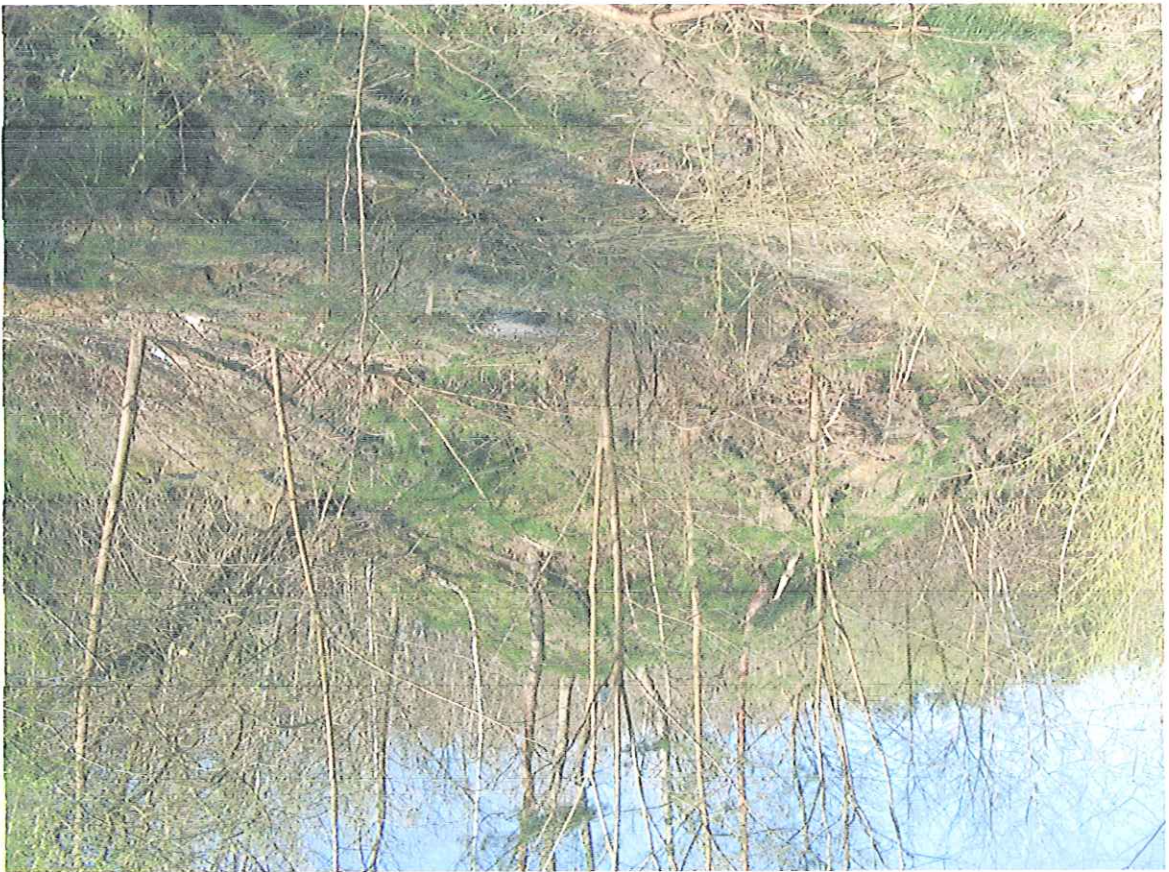
W trakcie wizji nie stwierdzono elementów obcych (antropogenicznych), które Obszar okopowanego mogiłnika porastają trawy, krzewy i drzewa fot. 3, 4, 5, 6, i 14.

c) kopiec porośnięty drzewami i krzewami (samosiejkami) co ilustrują fot. 3, 5, 6 zat. V,

Fot. 3. „Kopiec” mogilnika

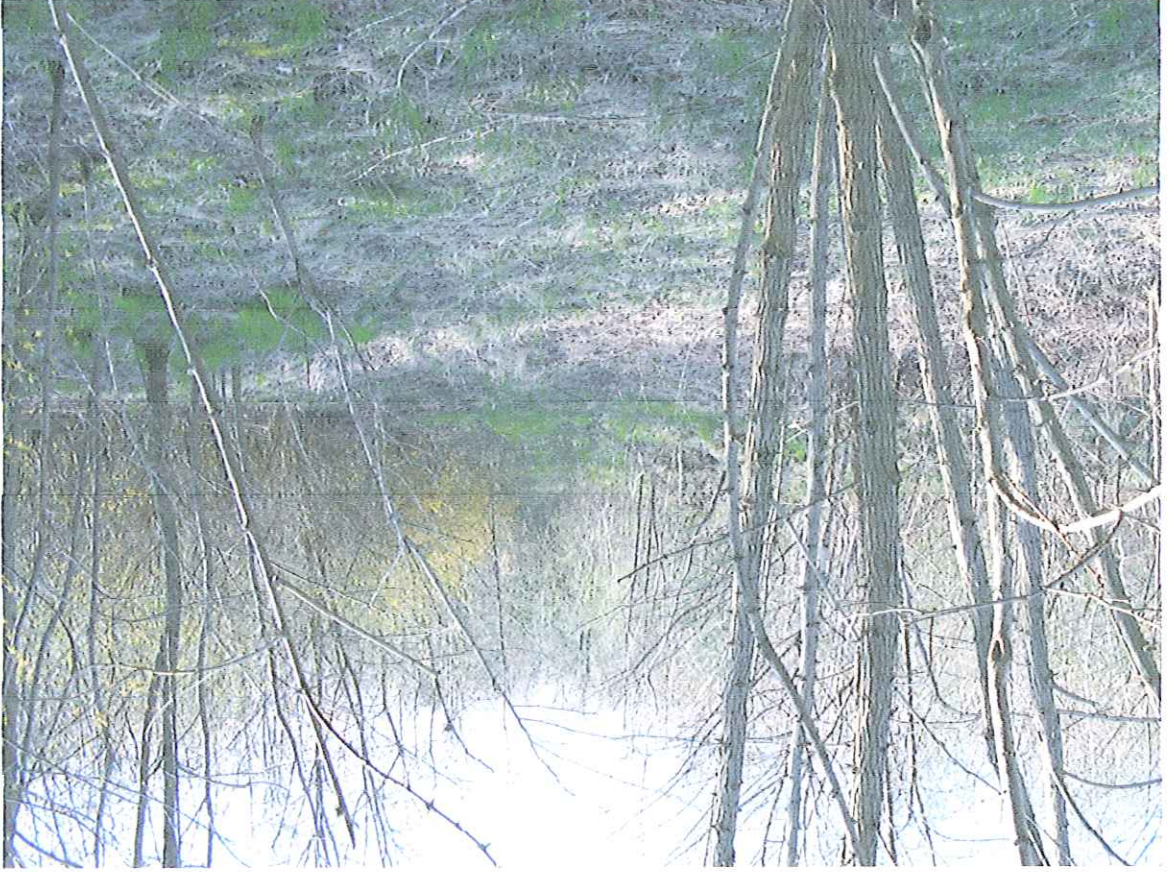
Fot. 4. Dojazd do mogilnika (ok. 80 m) od strony utwardzonego placu

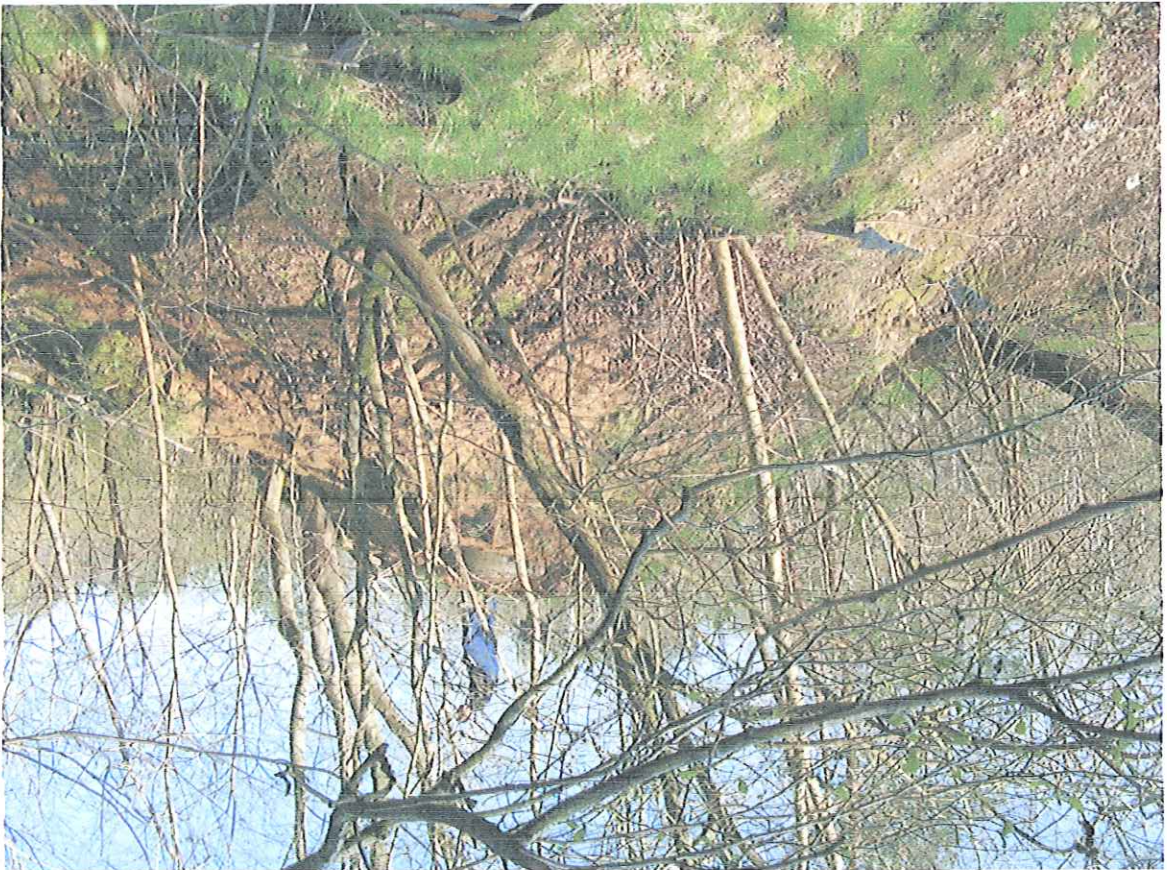
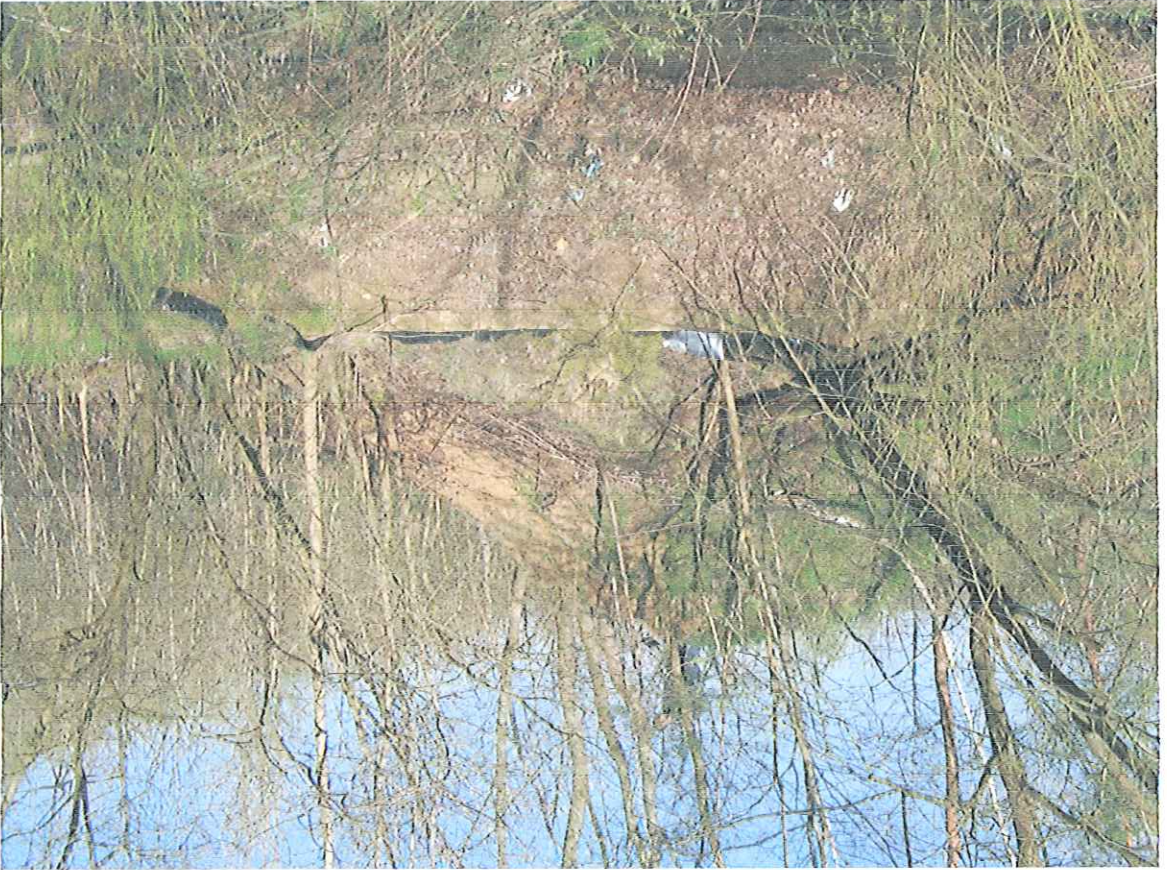
Fot. 6. Widoki na moglejnik

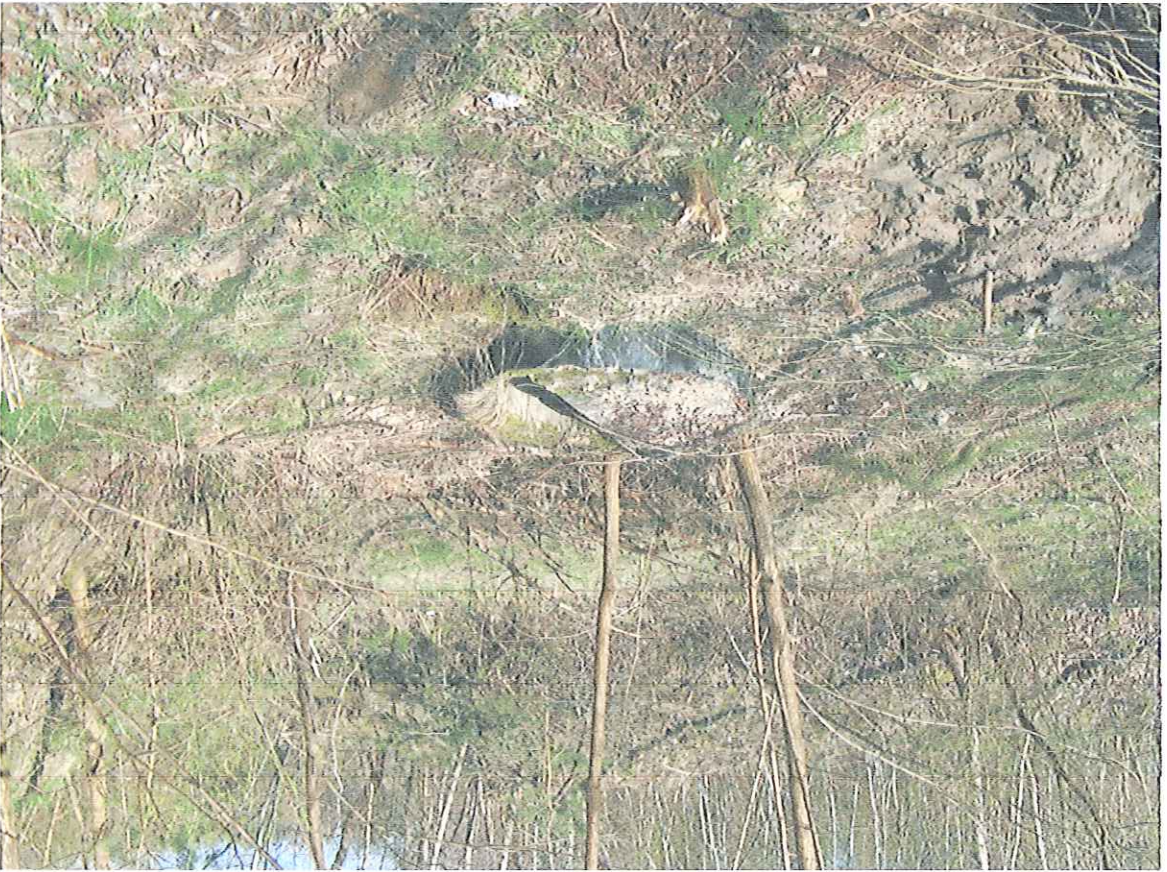
Fot. 7. Studzienka „odciekowa” u podnóża mogilnika

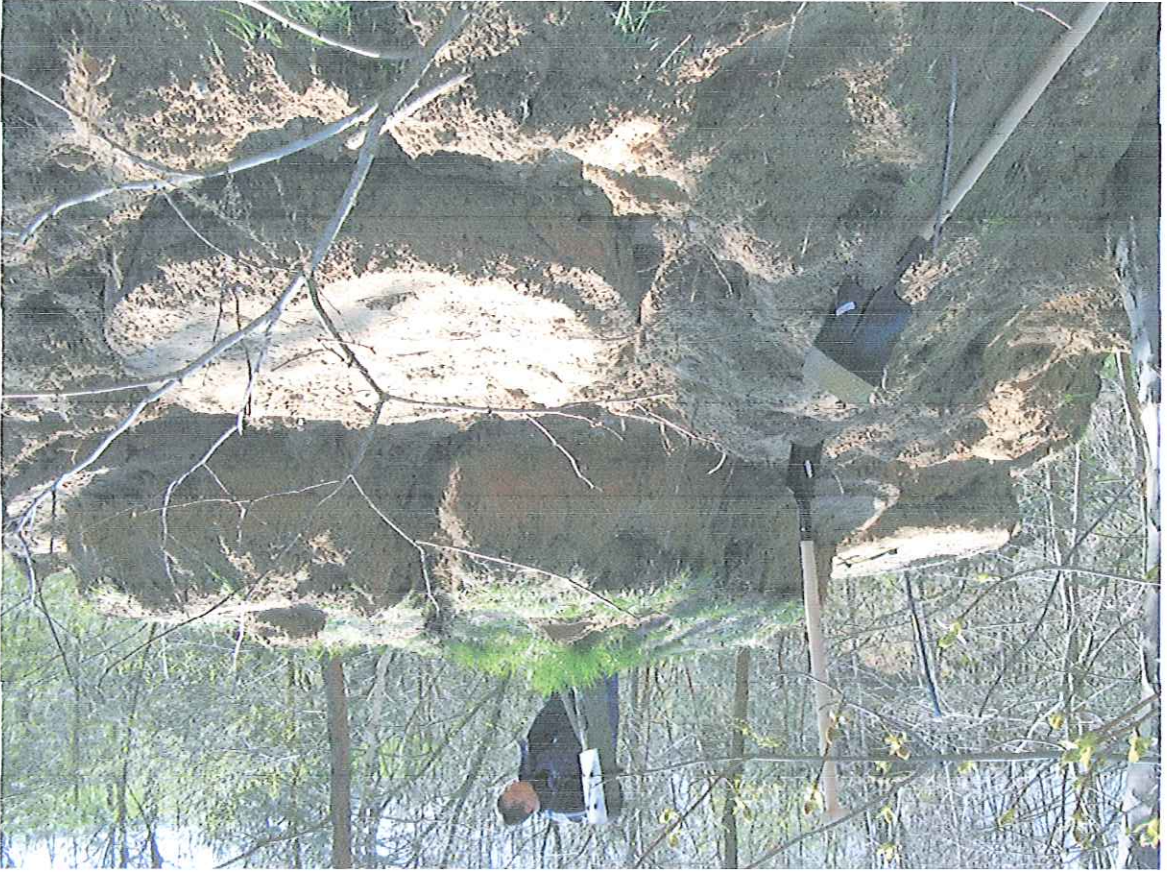
d) jedynym sposobem udostępnienia komór była „technika” ręcznego odstonięcia fot. 8;

Pokrywy we wszystkich komorach wykonane są w formie zbrojonej wylewki betonowej o grubości 0,1 m do 0,2 m (St-7), wewnątrz kręgu co ilustruje fot. 8.

Fot. 8. Odsłonięte komory (studnie) mogilnika

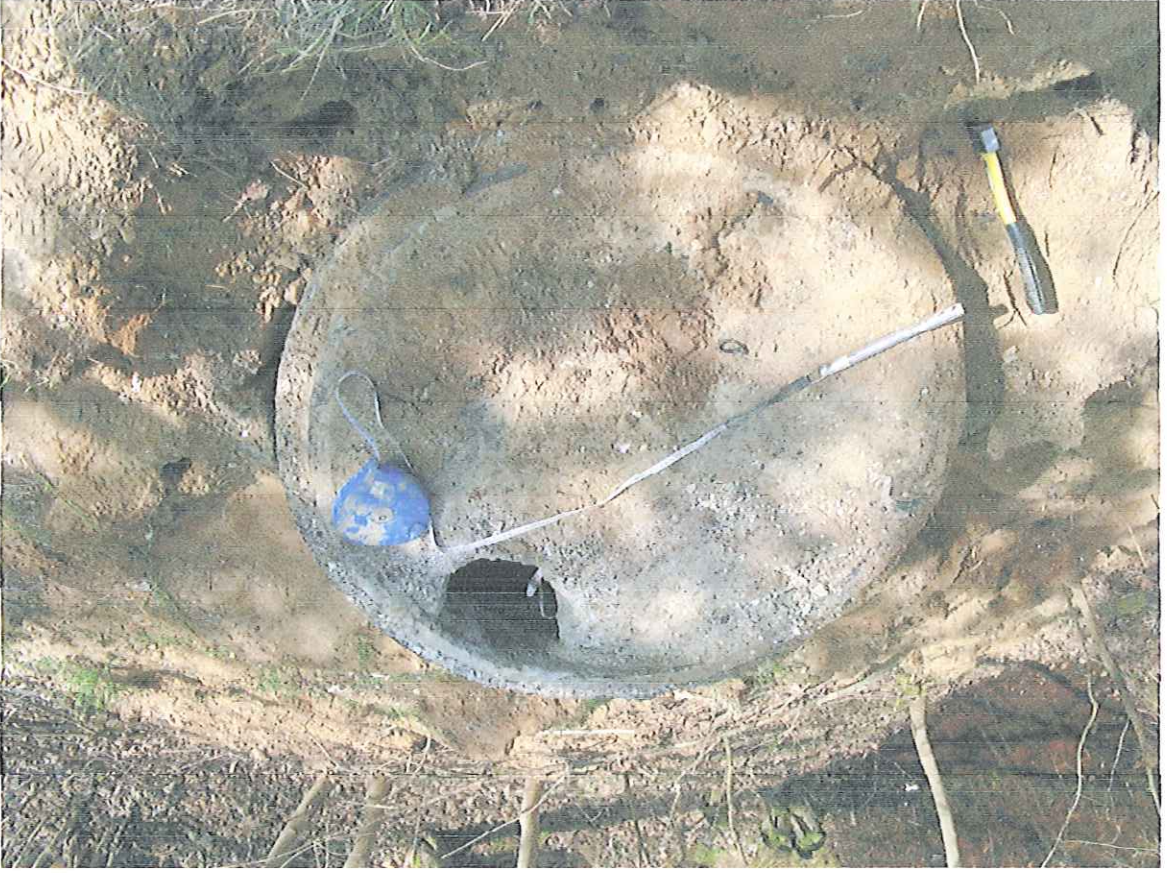
podobnie wykonania oględzin ścian zewnętrznych kręgu betonowego, odstonięcia

ręcznie w formie fot. 9 wąskoprześciennych,

kręgu fot. 9 i 10 zat. V,

Fot. 9. „Rozkop” przy komorze nr 1

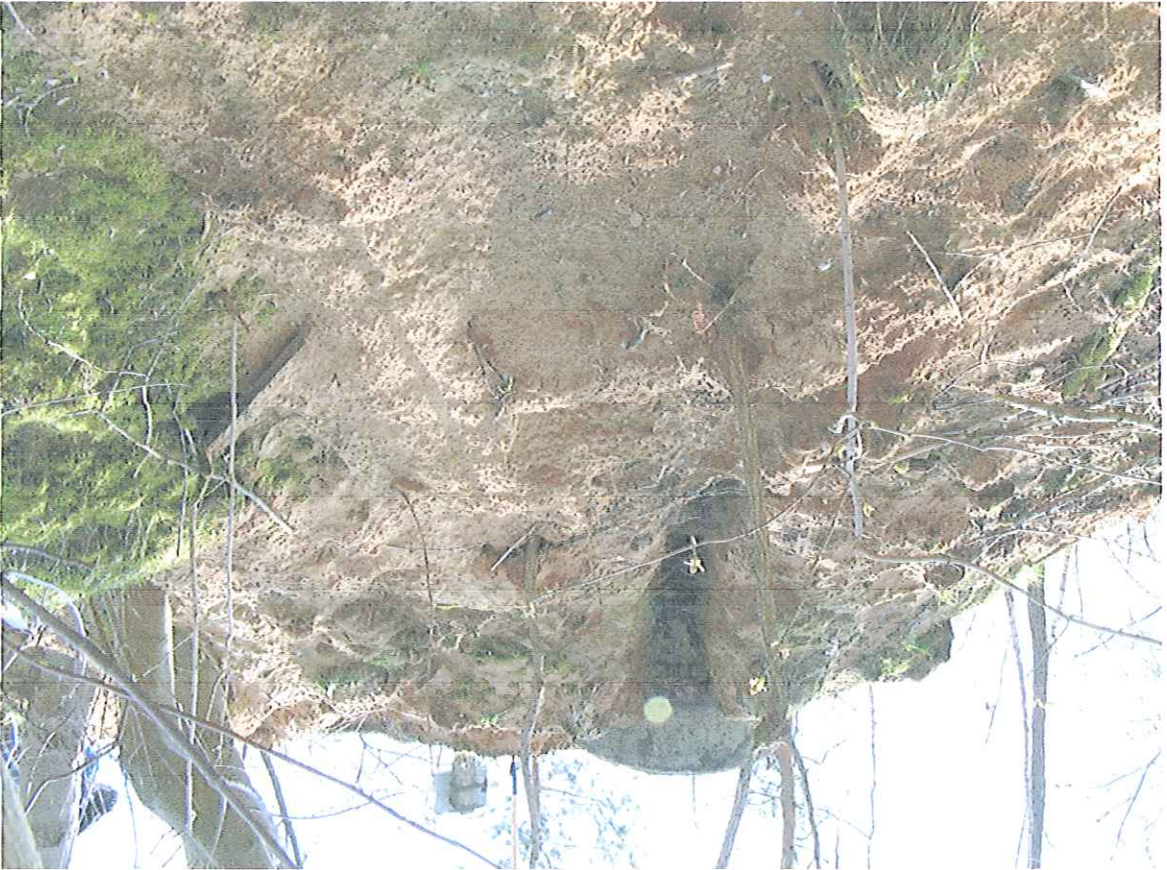
Fot. 12. Zbliżenie na wykop przy studzience nr 1

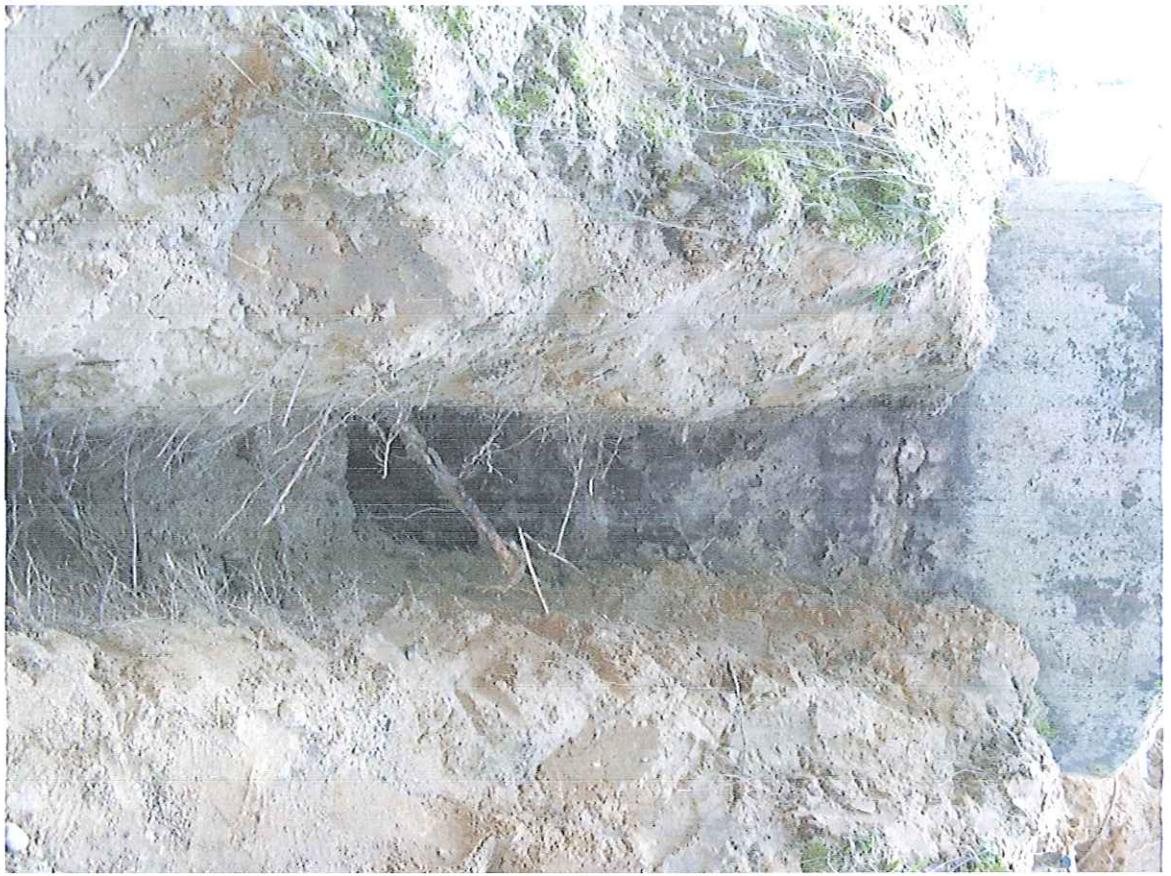
Fot. 11. Widoczny „kontur” komory nr 8
