**Dokumentacja techniczna dla potrzeb sporządzenia  
specyfikacji istotnych warunków zamówienia  
dla wykonania zadania polegającego  
na rekultywacji składowiska  
przeterminowanych środków ochrony roślin  
w Dolicach**

**Lokalizacja:** województwo: zachodniopomorskie  
powiat: stargardzki  
gmina : Dolice  
miejscowość: Dolice

Wrocław, czerwiec 2008

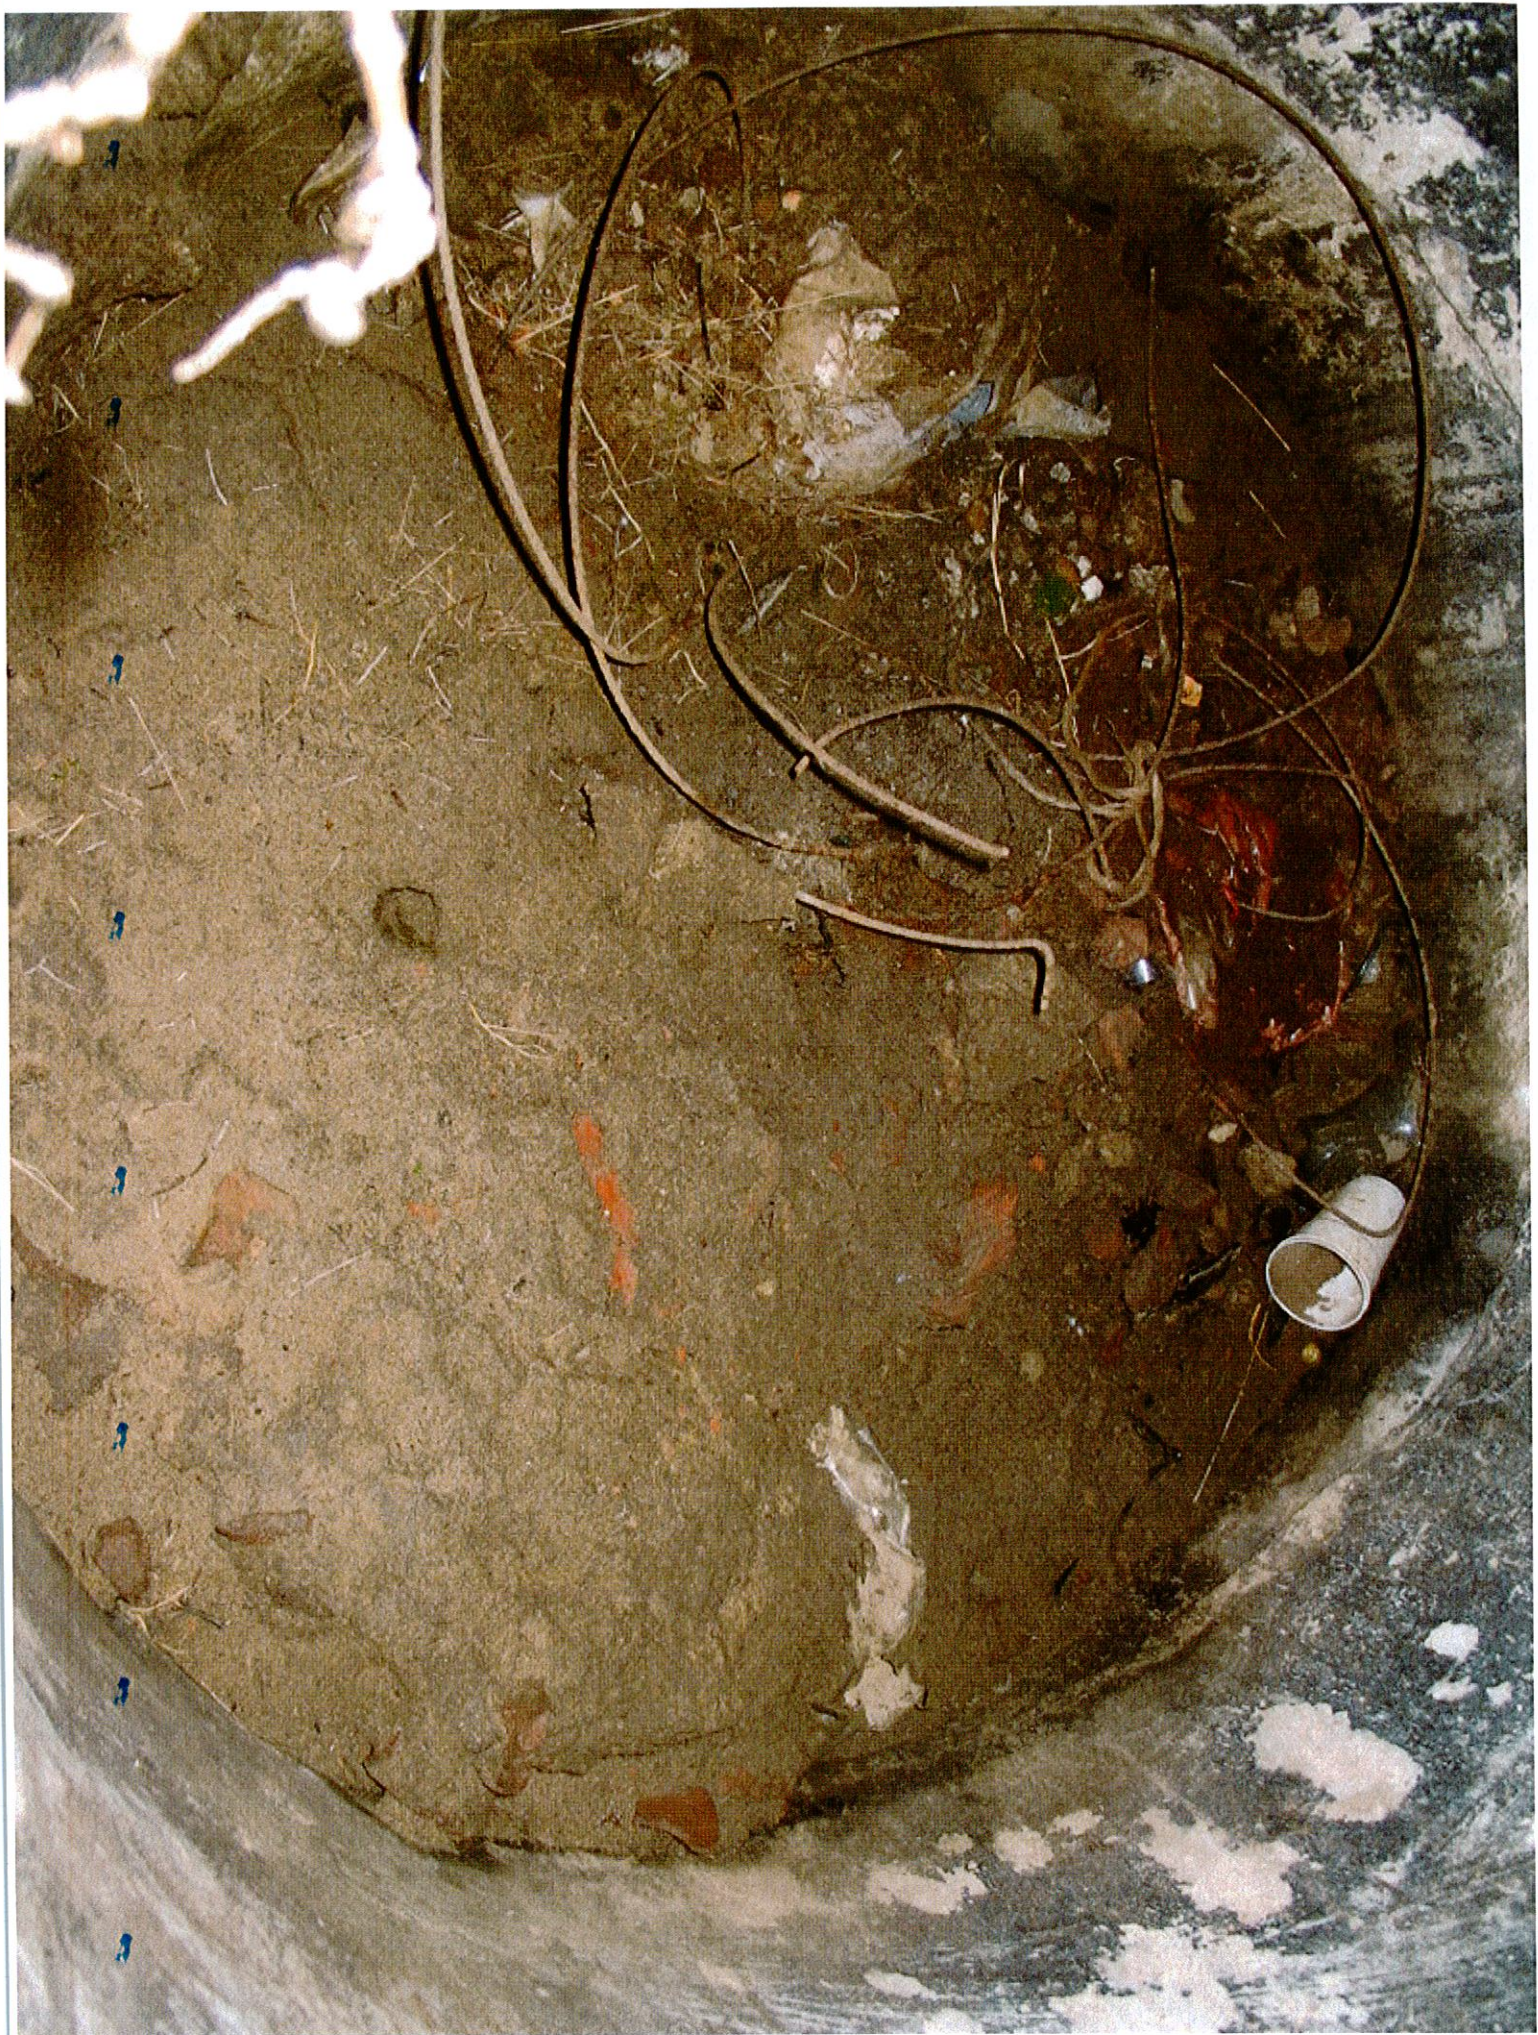
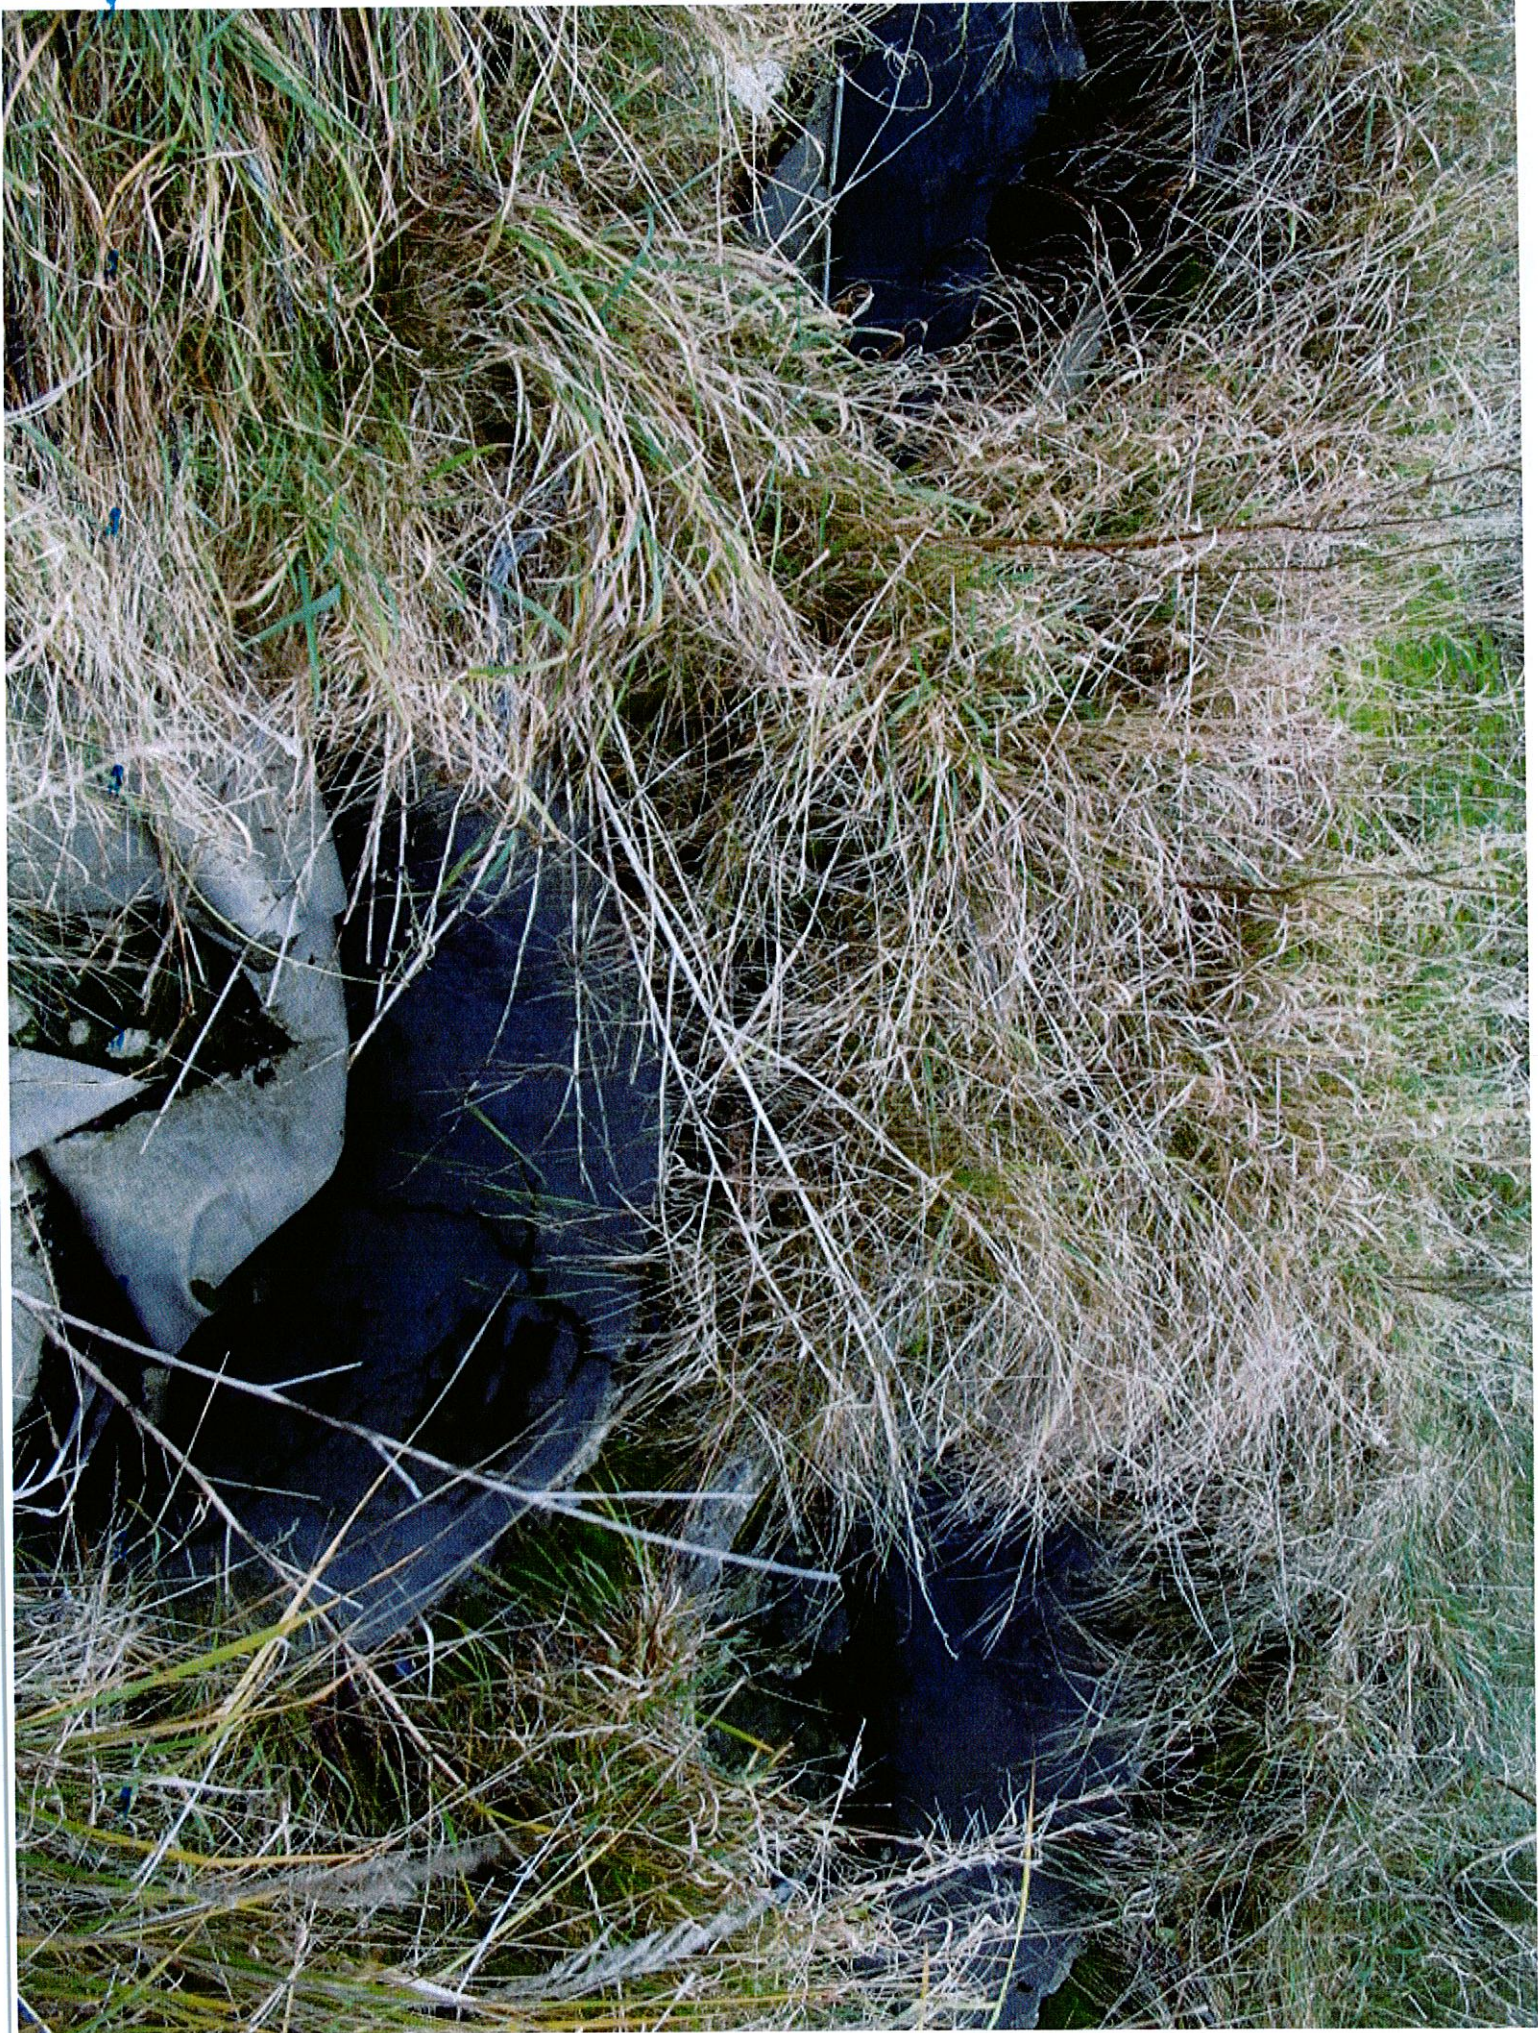
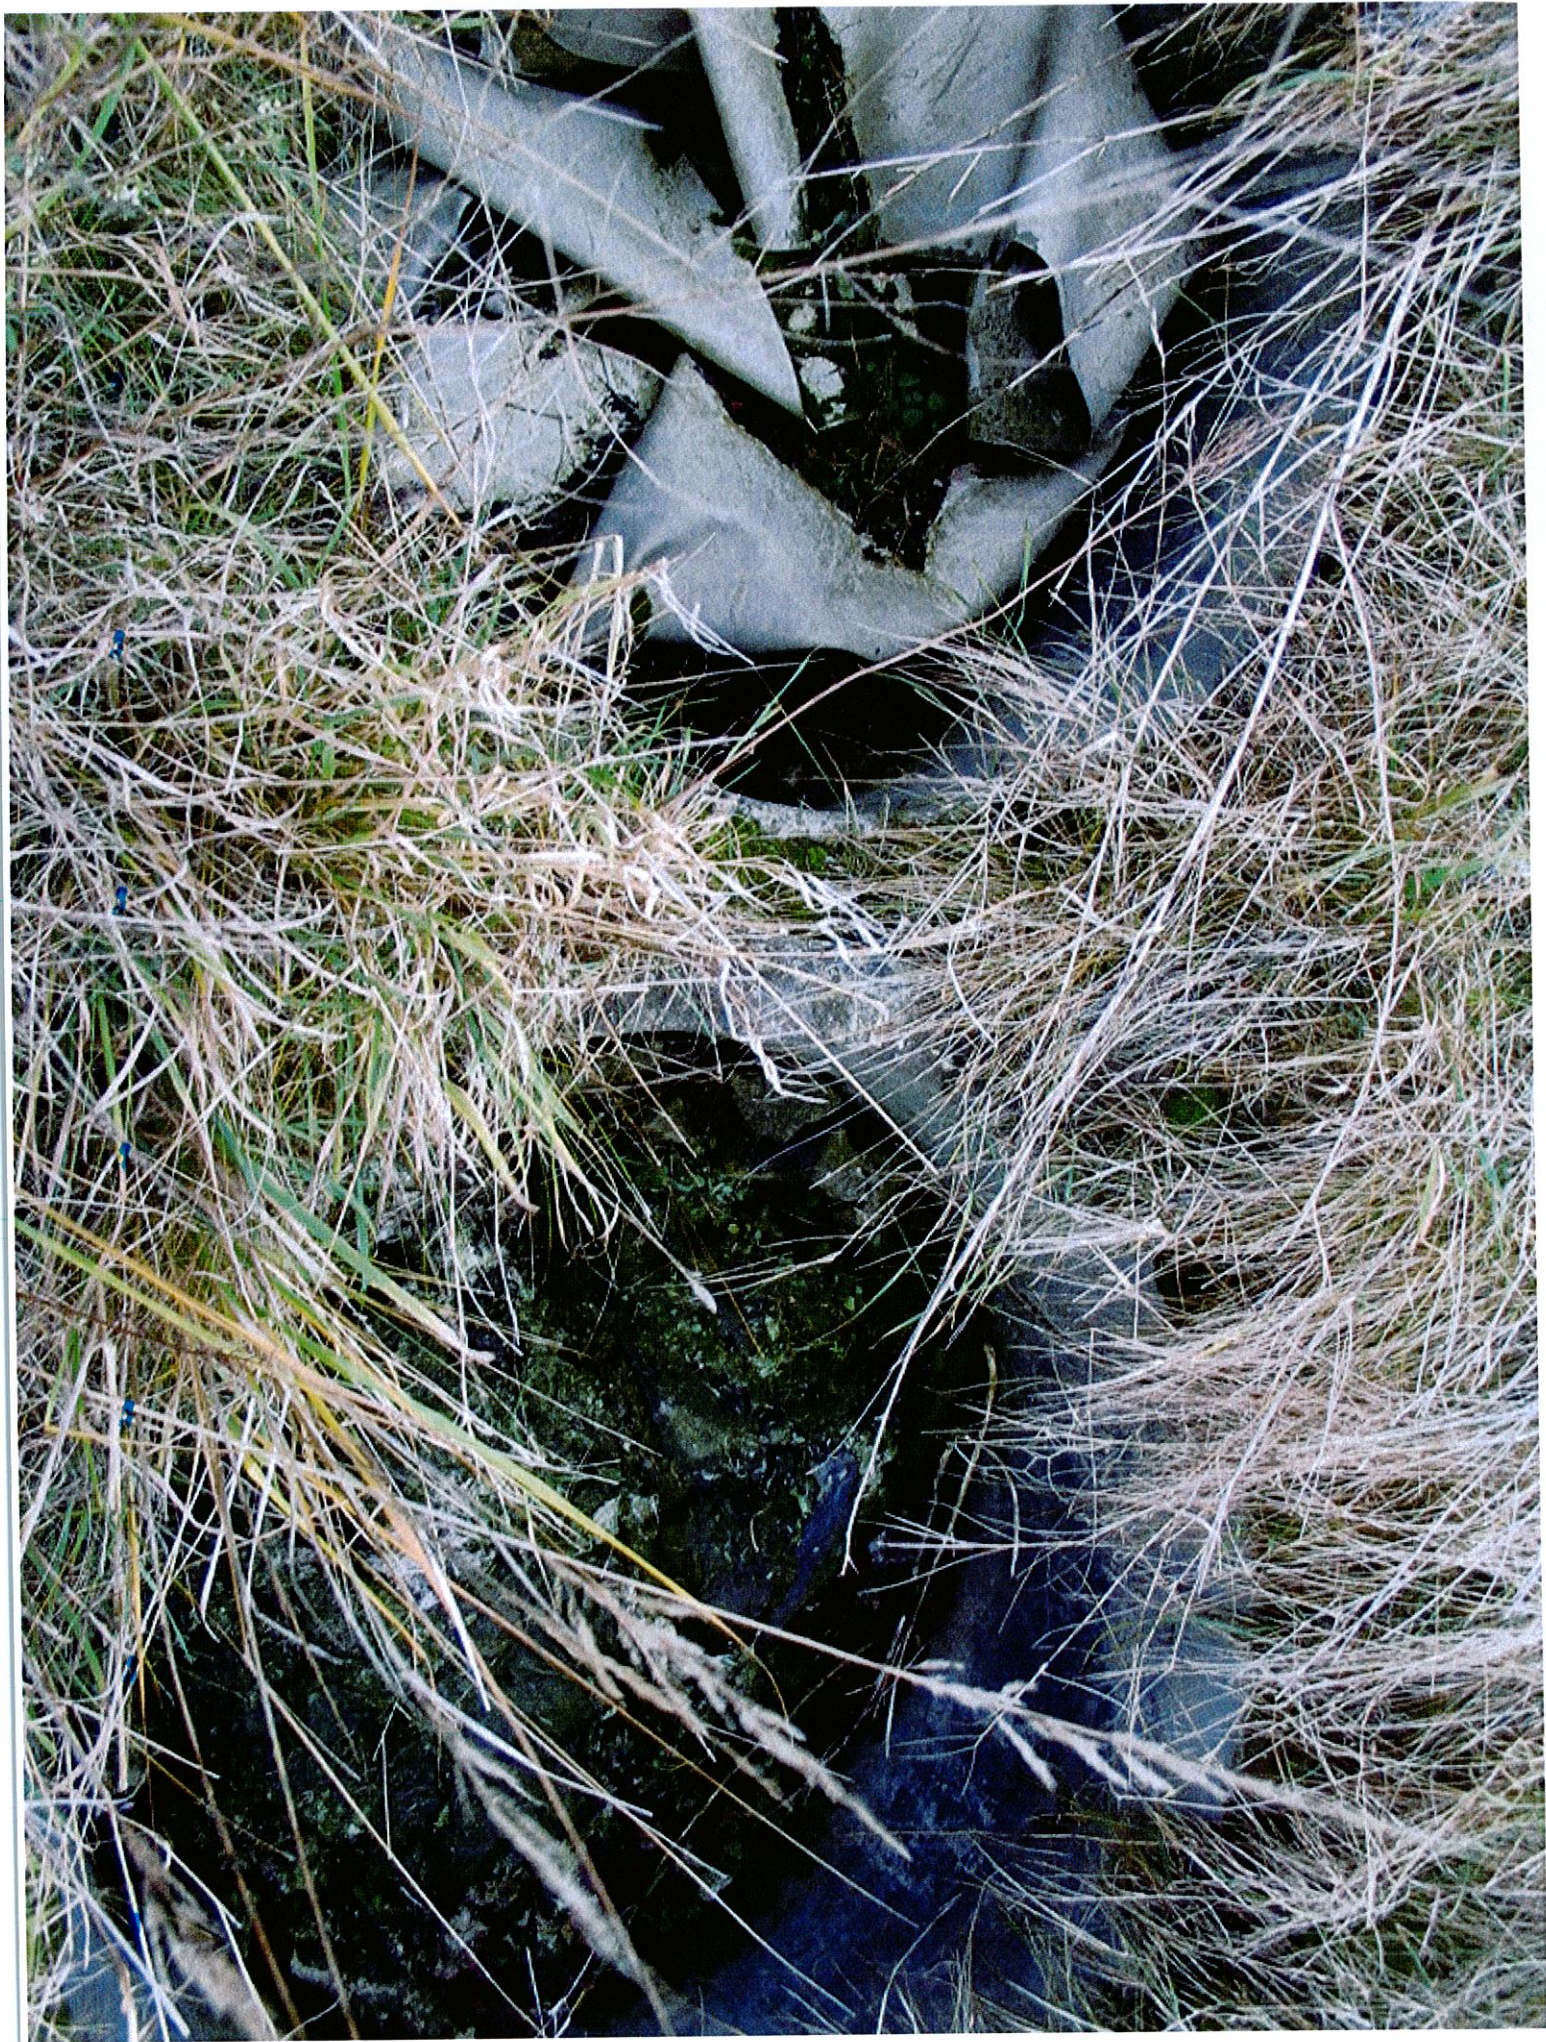
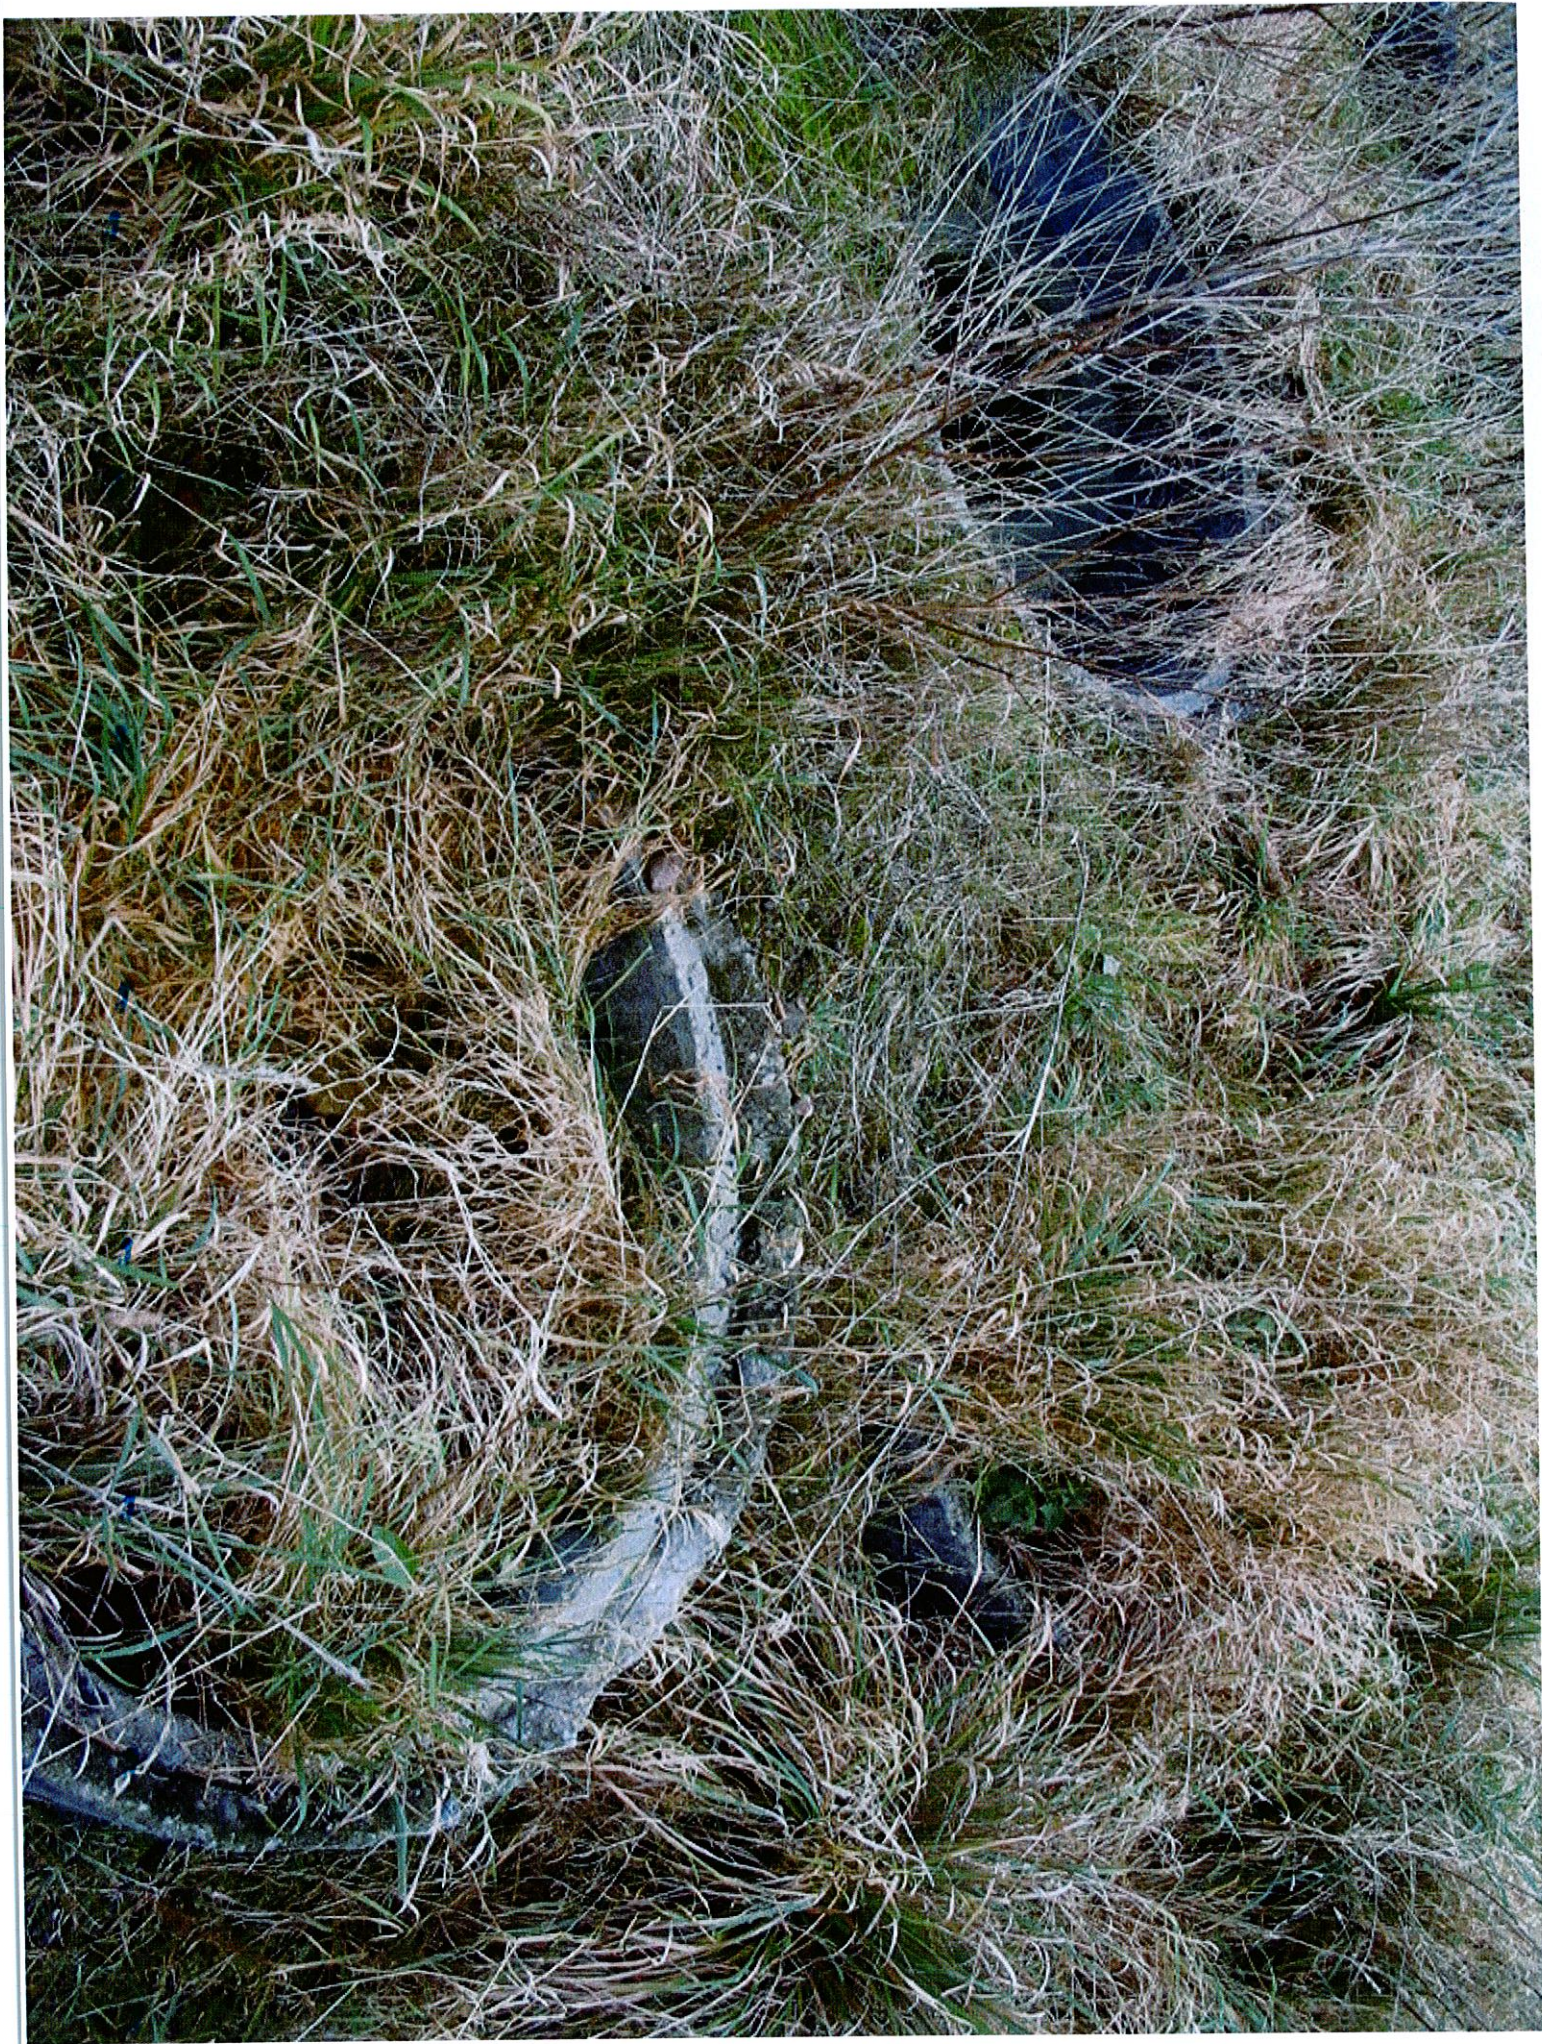
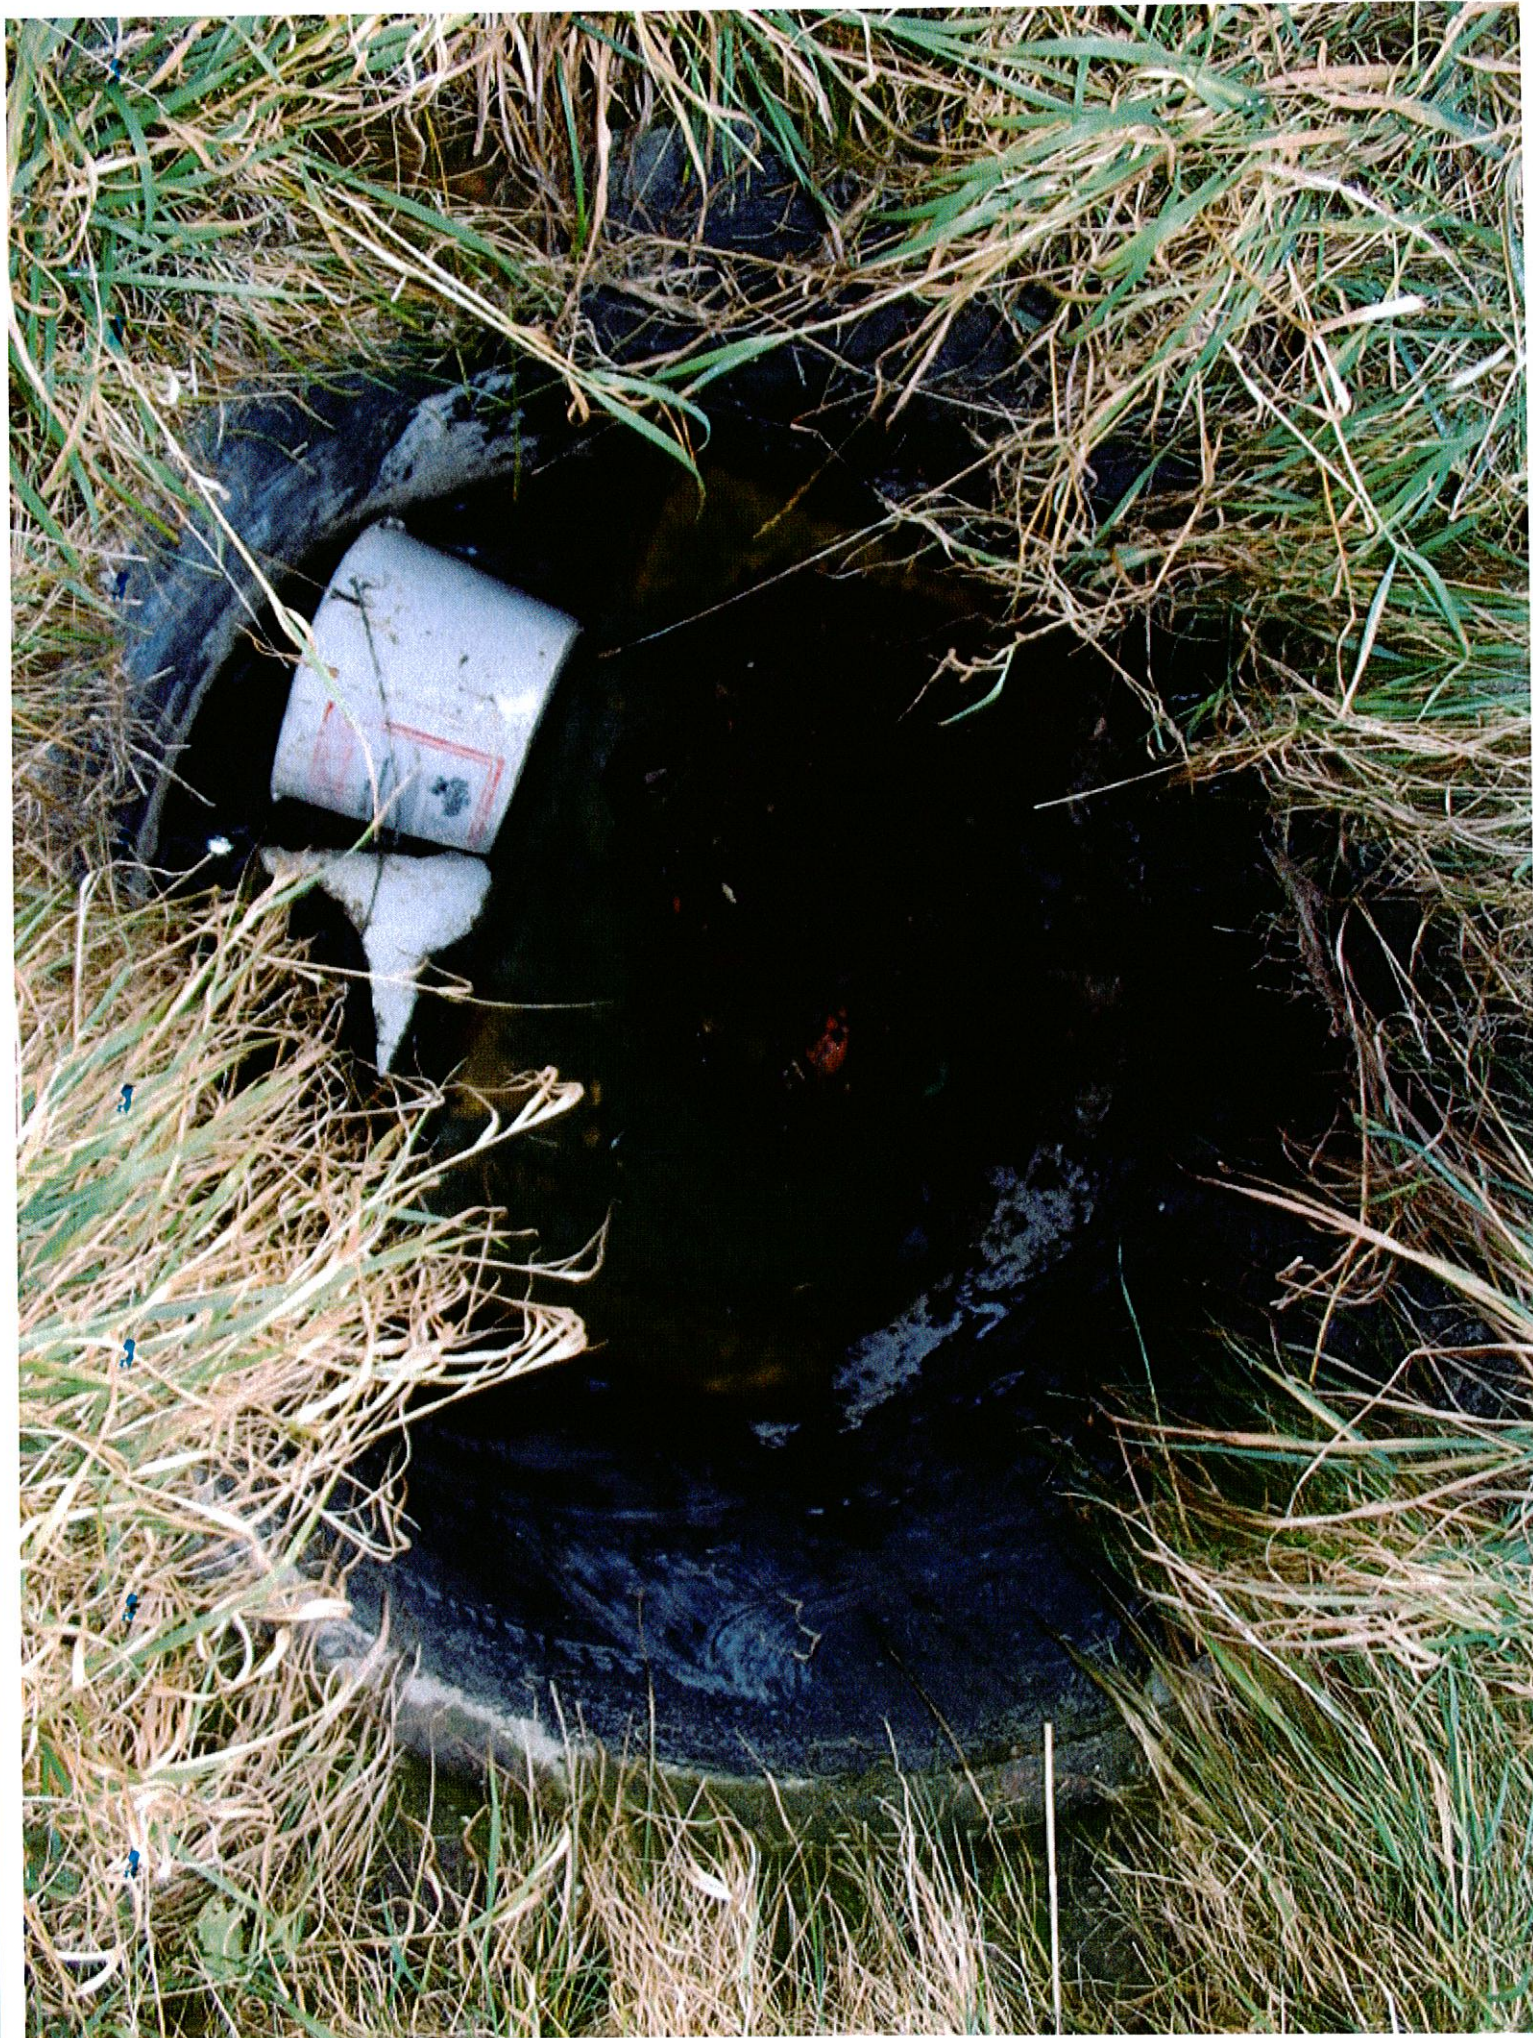
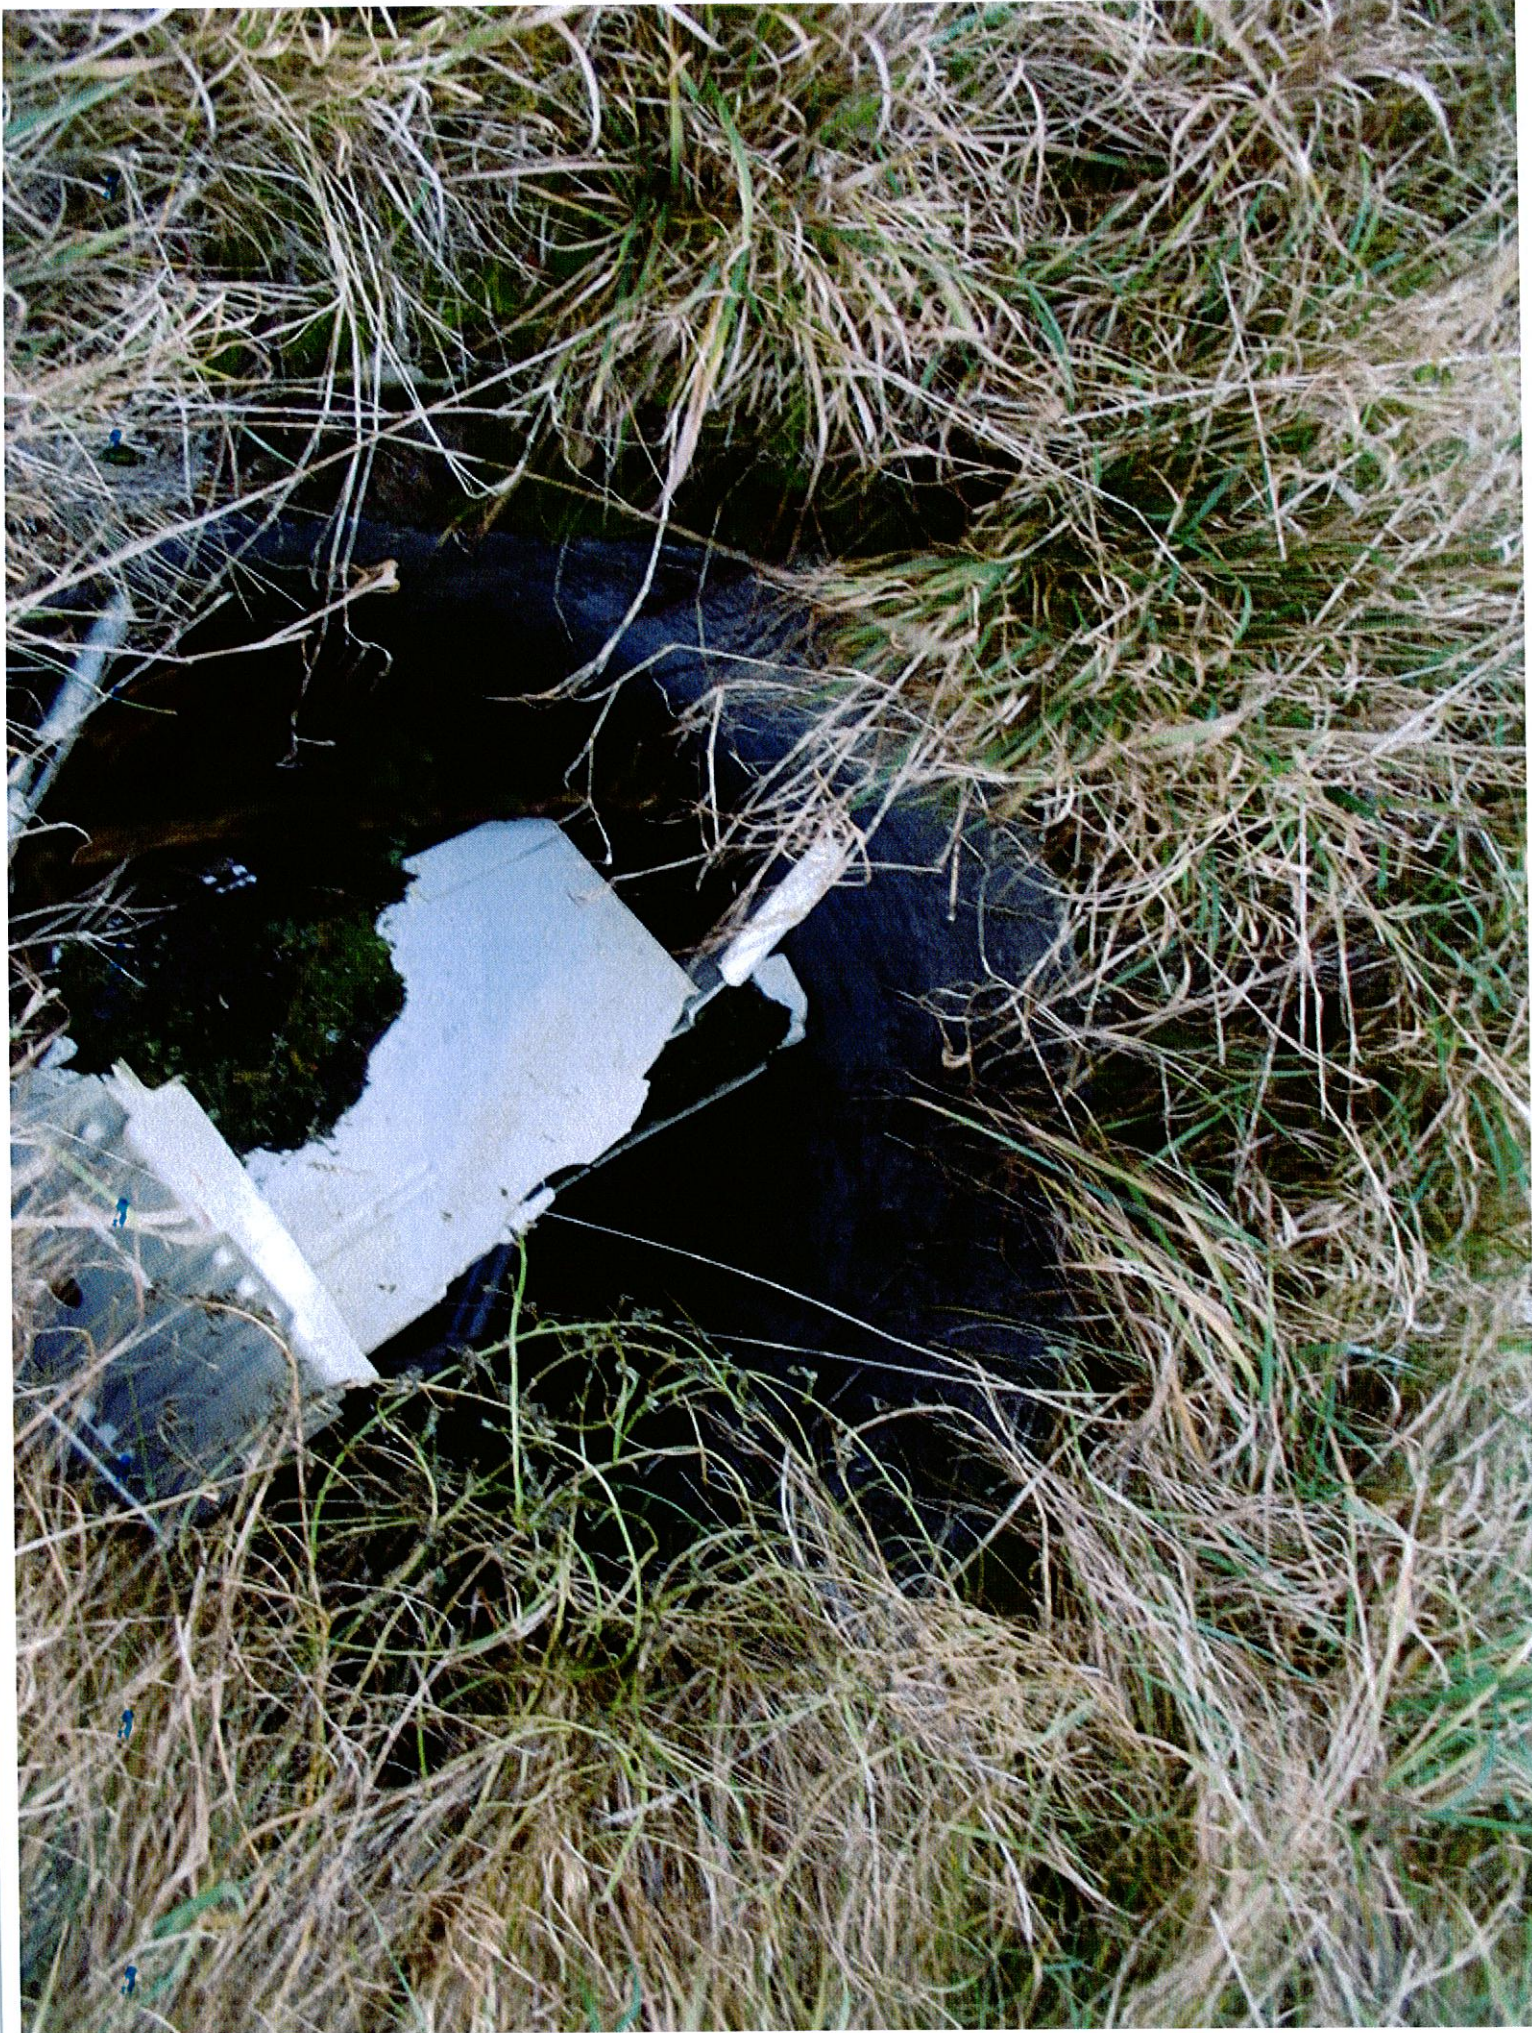
Zał. nr 10

Mogilnik w Dolicach położony jest wśród łąk i pól uprawnych (dokumentacja fotograficzna – plansza nr 3, fot. nr 31-37). Podczas wykonywania robót stwierdzono, że większość ze zbiorników była przysypana kilkunastocentymetrową warstwą ziemi i porośnięta trawą. Część z silosów była porozbijana, pokrywy zabezpieczające były uszkodzone lub stwierdzono ich brak. Wewnątrz z większości silosów znaleziono oprócz przeterminowanych środków ochrony roślin również odpady komunalne (dokumentacja fotograficzna – plansza nr 1-3).

wszystkie zbiorniki (dokumentacja fotograficzna - plansza nr 3, fot. 25-28). Nie można było stwierdzić dokładnej ilości zbiorników bez przeprowadzenia prac ziemnych. W rejonie mogilnika nie znaleziono piezometrów monitorujących jakość wód podziemnych. Terenie nie jest ogrodzony, brak jest bramy wjazdowej oraz tablic ostrzegawczych.

Odnalezione zbiorniki są wykonane z kręgów betonowych o wymiarach  $\phi_{\text{wewn.}} = 1$  m ( $\phi_{\text{zewn.}} = 1,2$  m) i głębokości około 3,0 m. Zostały posadowione około 3 m pod powierzchnią terenu. Dno silosów wykonano z betonu izolowanego smołą, również ściany zaizolowano smołą. W trakcie wykonywania prac terenowych w sondzie O-1, na głębokości 3,0-3,5 m odnaleziono fragmenty smoly w przewiercanym gruncie, które stanowią pozostałość po izolacji zbiornika wykonanej ze smoly.

Kilkunastocentymetrowe pokrywy betonowe zabezpieczają część zbiorników przed dostaniem się do środka wód opadowych. Większość z nich jednak była uszkodzona. Zbiorniki przysypana były kilkunastocentymetrową warstwą ziemi i porośnięta trawą (dokumentacja fotograficzna – plansza nr 1, fot. 2, 3; plansza nr 3, fot. 25, 27, 29, 30).

W mogilniku znajdują się opakowania (szklane oraz plastikowe butelki, metalowe puszki) po środkach ochrony roślin klasy od I do V (klasa I – skrajnie toksyczne, klasa V – praktycznie nietoksyczne) oraz popiół pochodzący z ich spalania (dokumentacja fotograficzna – plansza nr 1 oraz 2).

W trakcie likwidacji mogilnika należy usunąć wszystkie odnalezione zbiorniki, wraz ze zdeponowanymi w nich odpadami. Szacowana ilość gruzu pochodzącego z silosów oraz pokryw betonowych zlokalizowanych na terenie mogilnika wynosi w przybliżeniu:

Likwidacji istniejącego silosu wraz ze zdeponowanymi w nim odpadami oraz likwidację płyt betonowych, należy przeprowadzić według poniższej procedury:
