**PRZEDSIĘBIORSTWO
GEOLOGICZNE SP. Z O.O.**

PROJEKT LIKWIDACJI MAGLNIKA KOŁOMĄC G.M. GRZYCE I REKULTYWACJI TERENU PO ZLIKwidOWANYM MAgLNIKU

Kielce, grudzień 2008 r.

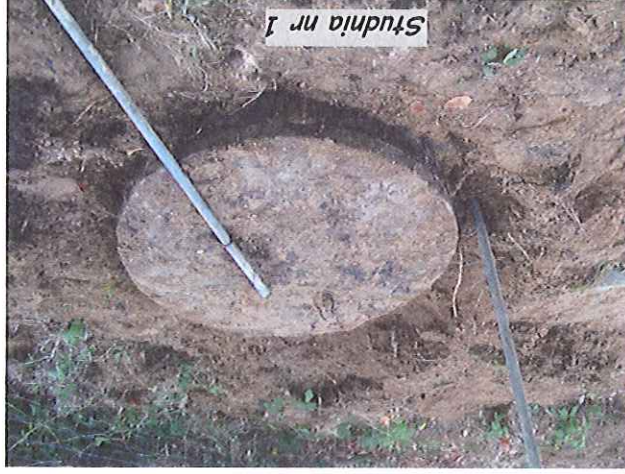
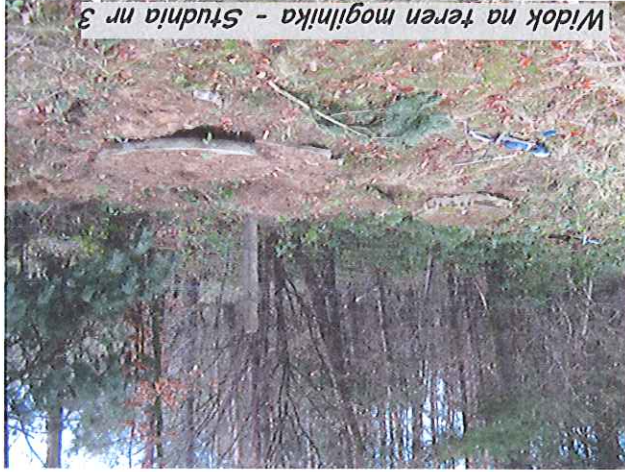
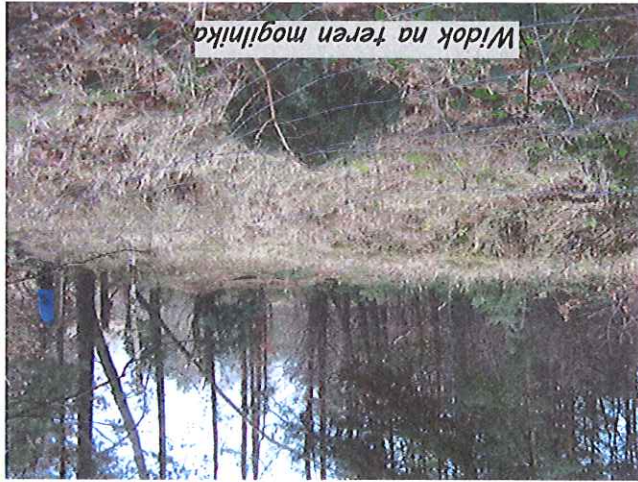
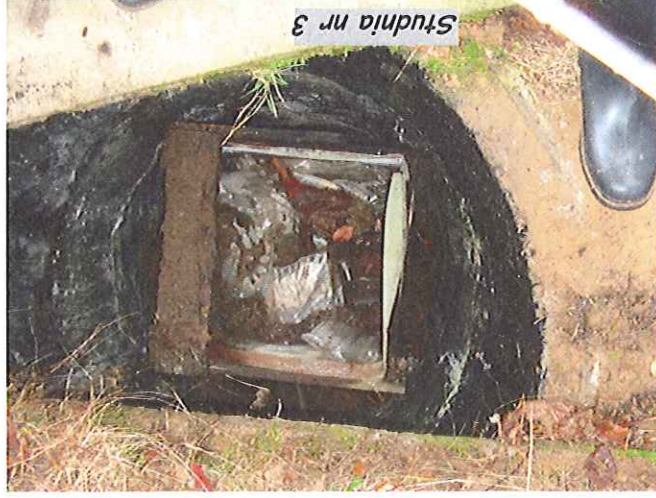
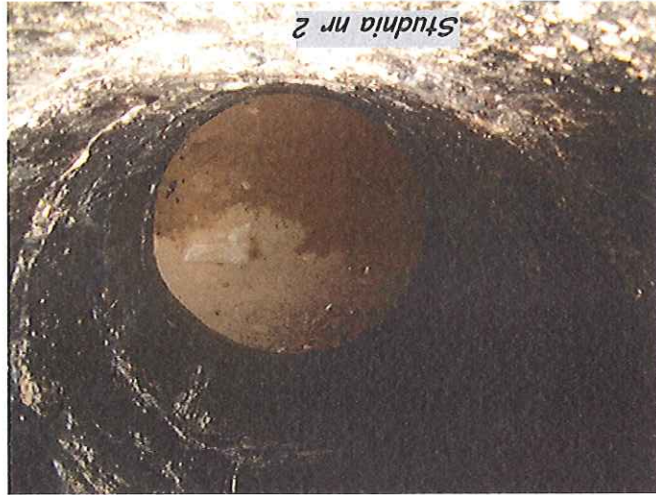
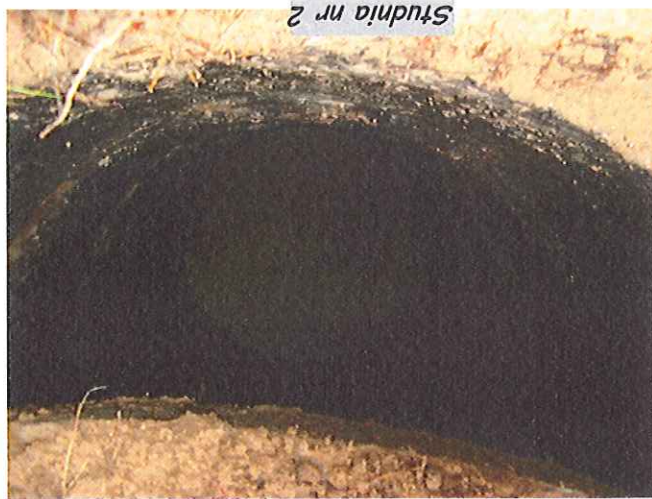
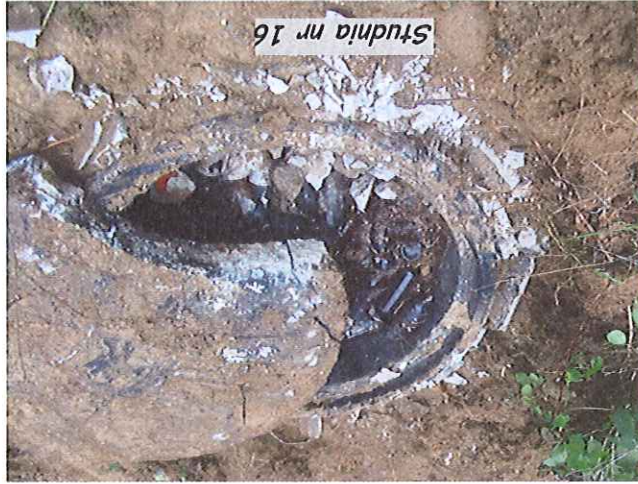
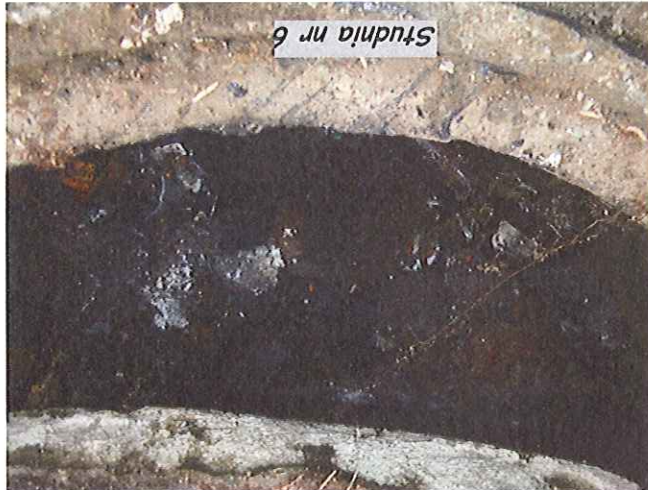
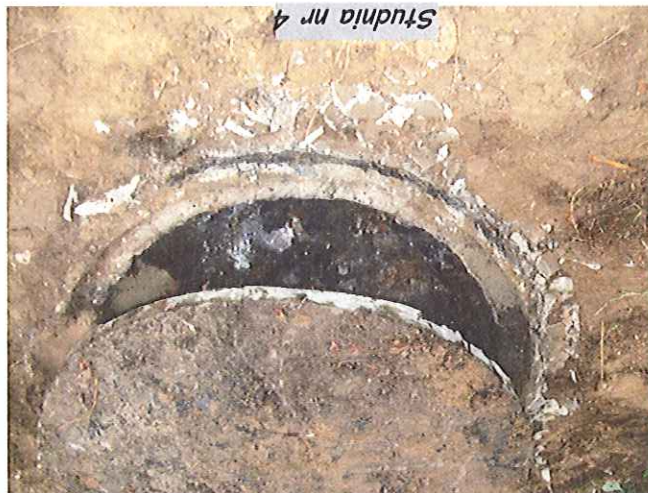
Dokumentacja fotograficzna

Powierzchnia terenu mogilnika wynosiła 500 m². Składał się on z siedemnastu podziemnych studni betonowych, wykonanych z kręgów o średnicy 1 m i głębokości 3 m. Całkowita pojemność mogilnika wynosiła 40,4 m³, złożone w nim było około 30,0 m³ pśor. Teren mogilnika był porośnięty trawą i krzewami. Ogrodzenie stanowiła siatka metalowa, z jednej strony zniszczona (słupki powyrywane, siatka ściągnięta). Istniejące betonowe przykrycia zbiorników częściowo przysypane ziemią i porośnięte trawą były słabo widoczne. Teren nie był oznakowany stosownymi tablicami o istniejącym zagrozeniu (istniejąca wcześniej tablica została zniszczona).

Sposób wybudowania obiektu – studnie łączone na styk z kręgów betonowych i wykonana z lepiku izolacja – świadczył o nieszczelności studni, zgromadzone w nich odpady niebezpieczne mogły przedostawać się do gruntu i wód gruntowych – zalegających pod obiektem. Mogilnik został wybudowany bez pozwoleń formalno – prawnych i budowlanych. Nie posiadał izolacji gwarantujących jego bezpieczne użytkowanie, zatem mógł stwarzać zagrożenie dla życia i zdrowia ludzi i zwierząt przebywających w jego sąsiedztwie.
